Gadekær på Langeland

Udvalgte gadekær – en besigtigelse!

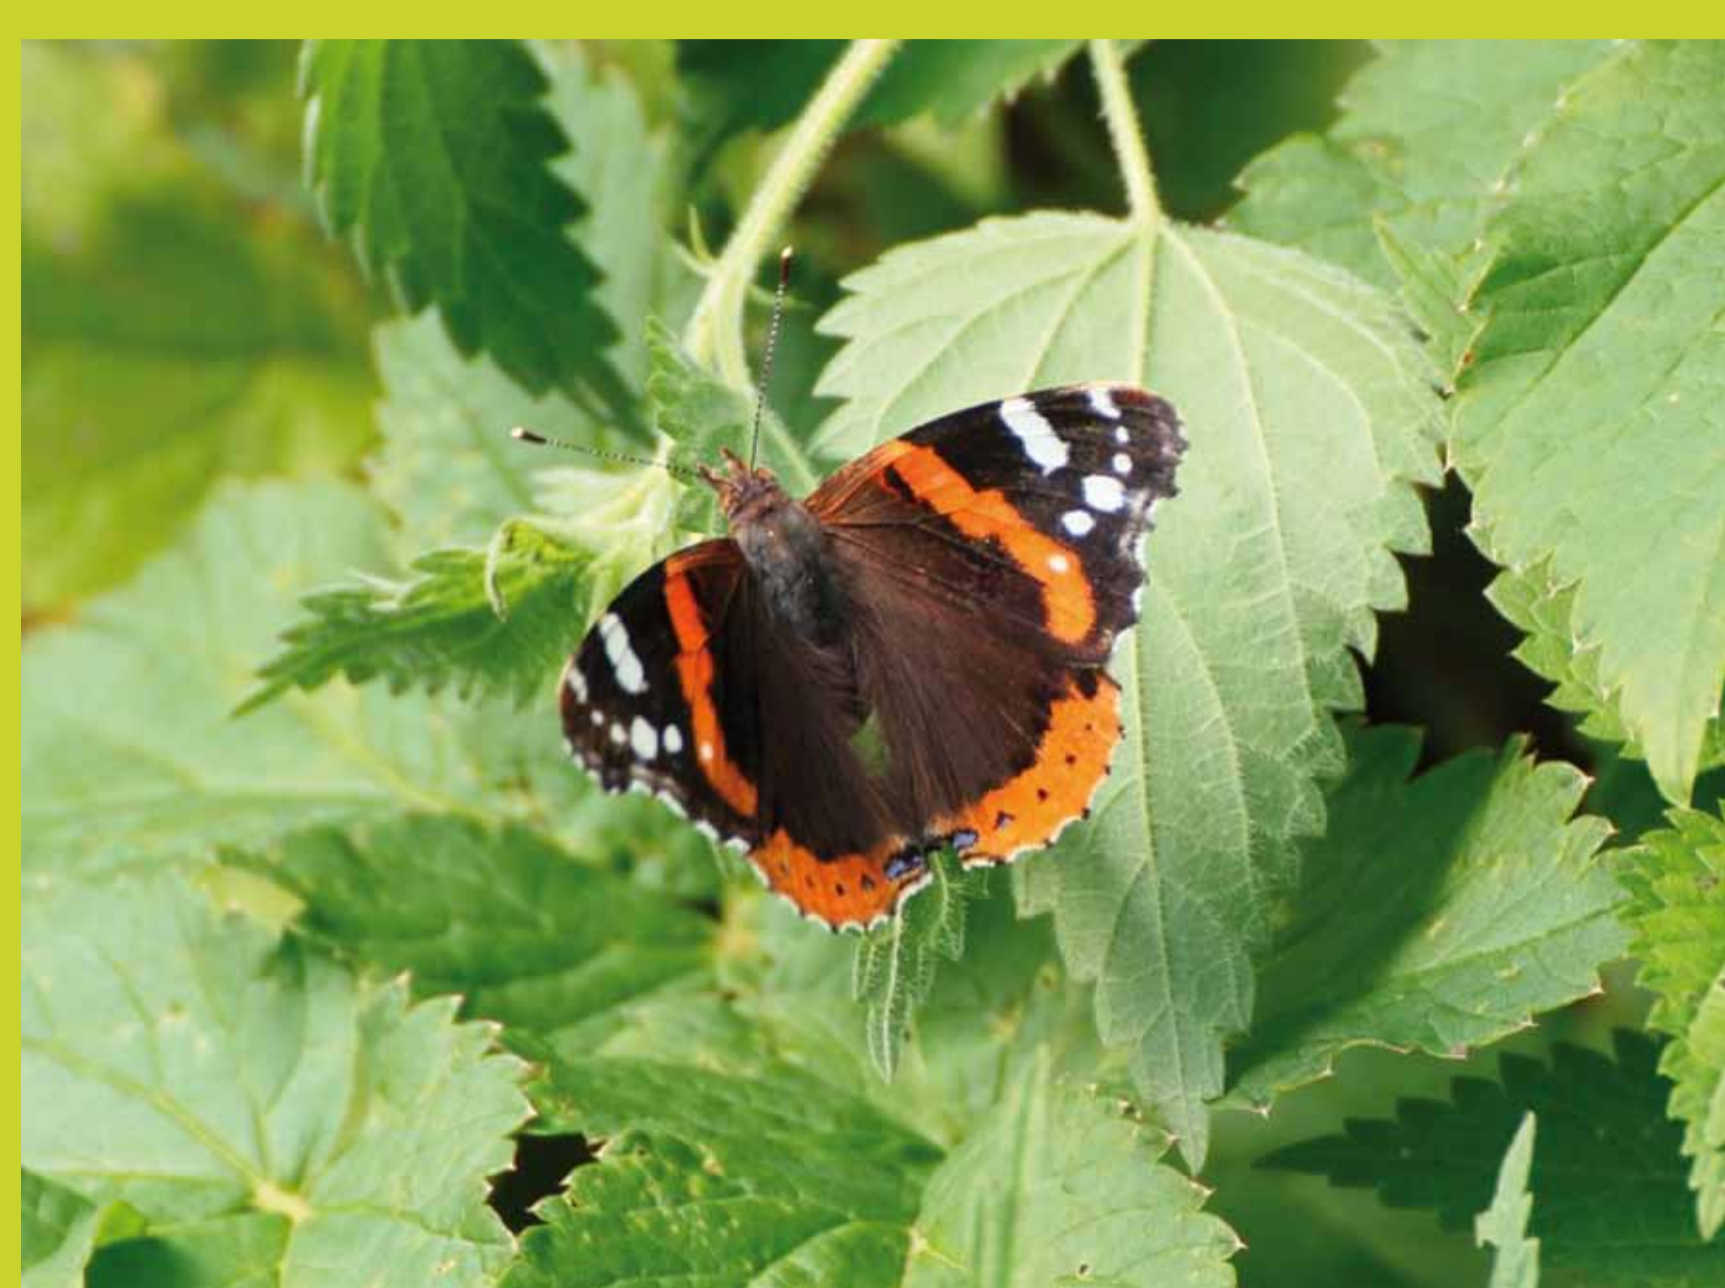
Tullebølle Gadekær:

Matr. 26 a Tullebølle By, Tullebølle. 570 m² vandflade, delvist stensat bund i sydende, 1 1/2 m dyb.

Natur: Flora: Hornblad, Hulsvøb, Haremad, Grøn Pil (skør), Gråpil, Kirsebær Kornel (selvsået?), Knippestar, Tagrør, Dunhammer (3 arter: Smal, Bredbladet, kun Korsandemad, Rødel (selvsået). Fauna: Grøn Frø (60+), Rørhøne (R).

Kultur: Tidl. branddam med stensatte kanter langs vest og østbred, betonkant langs nordbred og flad "vandingsprofil" i sydenden. Intakt bevaringsværdigt sprøjtehus (trønger til reparation), trådhegn rundt om hele vandfladen. En del skrald, dåser og gamle flasker i gadekøret.

Rekreativt: Grøespløene m. bænke ved sprøjtehus. Toet på Øhavsstien. Nabo til Tullebølle Kro.

Tiltag?: 1/2 delen af de selvsåede Rødel langs landevejen fjernes. Pil fjernes undtaget den gamle Grøn Pil i SV hjørnet der nønsomt bør opstammes og tyndes i toppen (spændende "eventyrtræ"). Kirsebærkornel bør bevares. Nønsom, men grundig oprensning/rydning af vanding i sydenden så der bliver mere lysåbent og bedre forhold for flora og fauna. Delvis oprensning i nordenden. "Solnedgangshjørne" i NØ ryddes og der opsættes bænke og etableres adgang.

Bemærkninger: Plantering af frugttrøer ved det vestlige matrikelstel afhænger af aftale med nabolodsejer. Fjernelse af det grimme trådhegn rundt om søen bør aftales med naboer idet hegnet sandsynligvis er tænkt som en sikring mod, at børn ikke falder i branddammen. Hegnet kan muligvis erstattes af en anden form for markering ("gadekoersgærde") men det nuværende har muligvis også en vis betydning for hvor meget skrald og gamle flasker der ender i gadekøret. Tullebølle Kro og beboere i området er positive over for en forbedring af gadekøret.

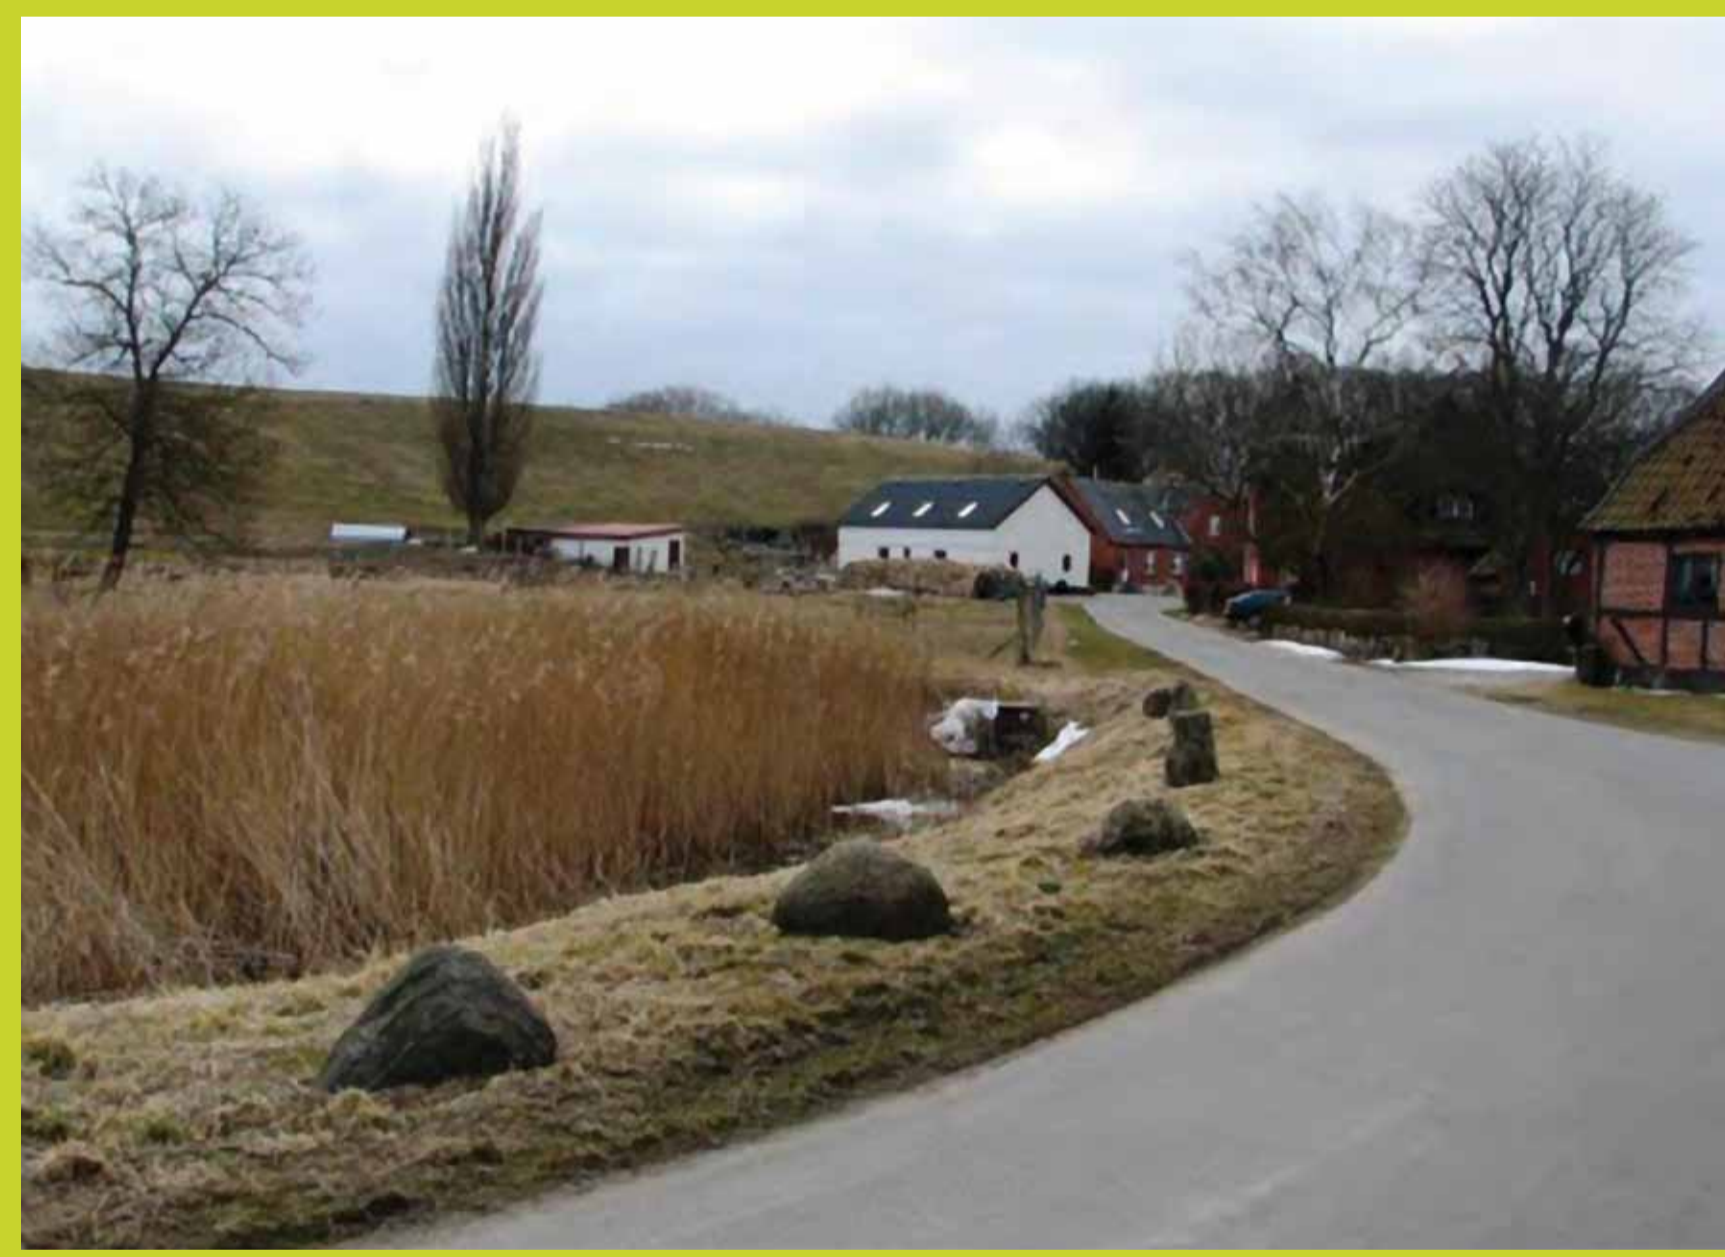
Lille Snøde Gadekær:

Matr. 19 Ll.Snøde By, Snøde.
1750 m² vandflade

Natur: Flora: Tagrør (1/3 af vandfladen), ingen andemad. Fauna: Grøn Frø (160+), stor og lille vandsalamander, Rudskalle (40+), blishøne, gråand.

Kultur: Stensat langs vejen. Afskoeringsdømmning langs sydsiden.

Rekreativt: Der slås og er adgang langs sydsiden. Toet på cykelrute.

Bemærkninger: Flot lysåbent og relativt klarvandet gadekær (trods andehold og opfyldning fra naboer) tyder på god gennemstrømning og meget trykvand i området.

Tiltag?: Ikke umiddelbart plads til borde/bænke langs vejen, men her kunne udlægges store siddesten. Borde/bænke kunne evt. opstilles ved sydsiden. Tagrørsarealet opdeles i 3 dele, - er slås hvert 2 år = hver del slås hvert 6 år - hvis både bestanden af padder og fisk skal bevares!
